SUBDIRECCION DE LA INSPECCION DE TRABAJO DEL PAIS VASCO

Hoy, 16 de julio de 2022, tenemos que denunciar un nuevo accidente sufrido por furgoneta antidisturbios en la A-8. Donde un reventón en la furgoneta con matrícula E-1296 (VI-8562-T), ha estado a punto de ocasionar una desgracia. El parque móvil de furgonetas antidisturbios sobrepasa, en algunas ocasiones los 25 años y nos extraña sobremanera, que pasen realmente las correspondientes ITV sin darse cuenta de fallos de carácter grave como, ruedas caducadas, no funcionamiento del aire acondicionado, aristas cortantes, puertas que no encajan, dificultad en el frenado, falta de potencia en los motores y una infinidad de motivos. De hecho la mencionada furgoneta, consta con la última inspección en fecha 23 de junio de 2022, eso sí, en las instalaciones del Departamento de Seguridad, dudamos que en una estación externa de ITV hubiera sido favorable la revisión de ITV.

FOTOS INFORME

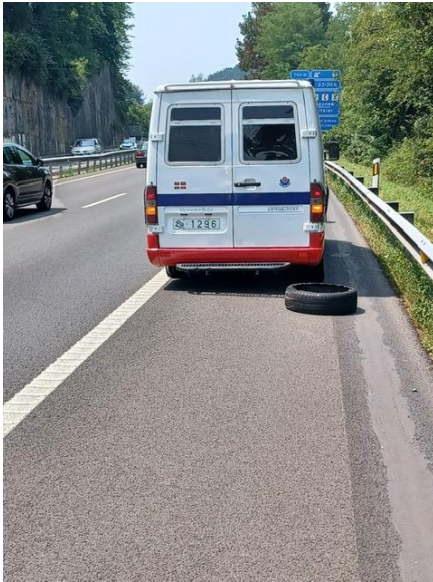
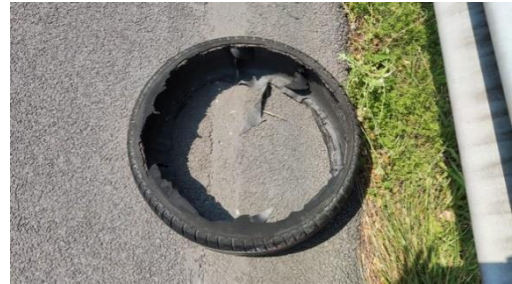
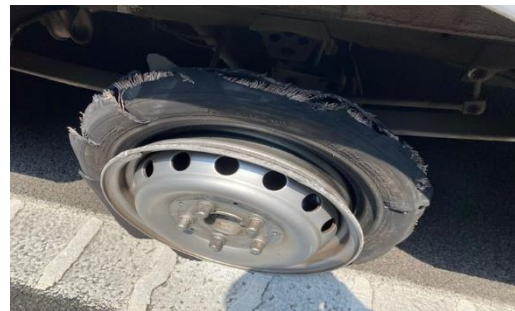
Al hacer mención de las ruedas caducadas, hemos observado que es habitual que no sean reemplazadas hasta que su desgaste lo requiera, obviando la obligatoriedad de cambiarlas también, cumplido un tiempo de uso por caducidad y esto es lo que probablemente ha sucedido en el accidente que nos ocupa. Se adjunta la foto de la rueda que ha sufrido el reventón, según su código la misma se encontraba caducada

- Fotos de Furgoneta E-1296 con el reventón de rueda, fotos de la documentación de la furgoneta donde se puede observar los años del vehículo y la última vez que ha pasado revisión ITV.

Detalles reventón

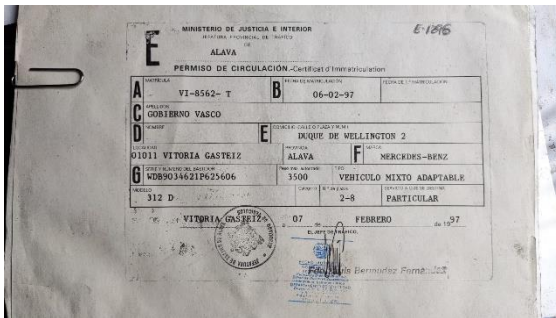
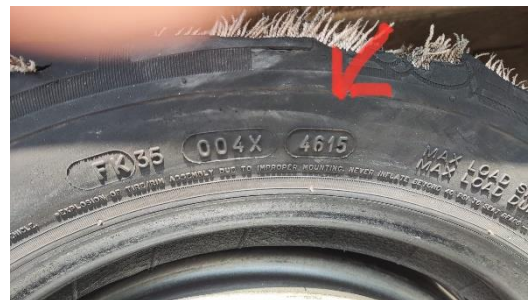
-Foto detalle del código de la rueda reventada, donde se observa la semana de fabricación 46 y el año 15. 7 años sin cambiar las ruedas.

Detalle Códigos fabricación neumático

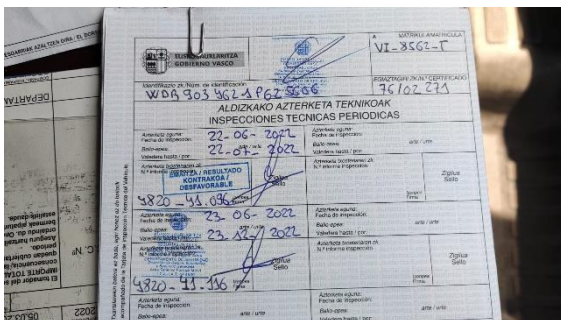
(también lo estaba el 23 de junio por lo que solo hay dos opciones, que se haya ido a pasar la inspección con otros neumáticos o que la inspección no se hay realizado cumpliendo la normativa en vigor.

Documentación Vehículo
